RELAZIONE DI STIMA PER LA DETERMINAZIONE DEL PIÙ PROBABILE VALORE DI MERCATO DEL FABBRICATO EX SCUOLA "PANZACCHI",

PARTE PRIMA DESCRIZIONE DELL'IMMOBILE

DESCRIZIONE TIPOLOGICA

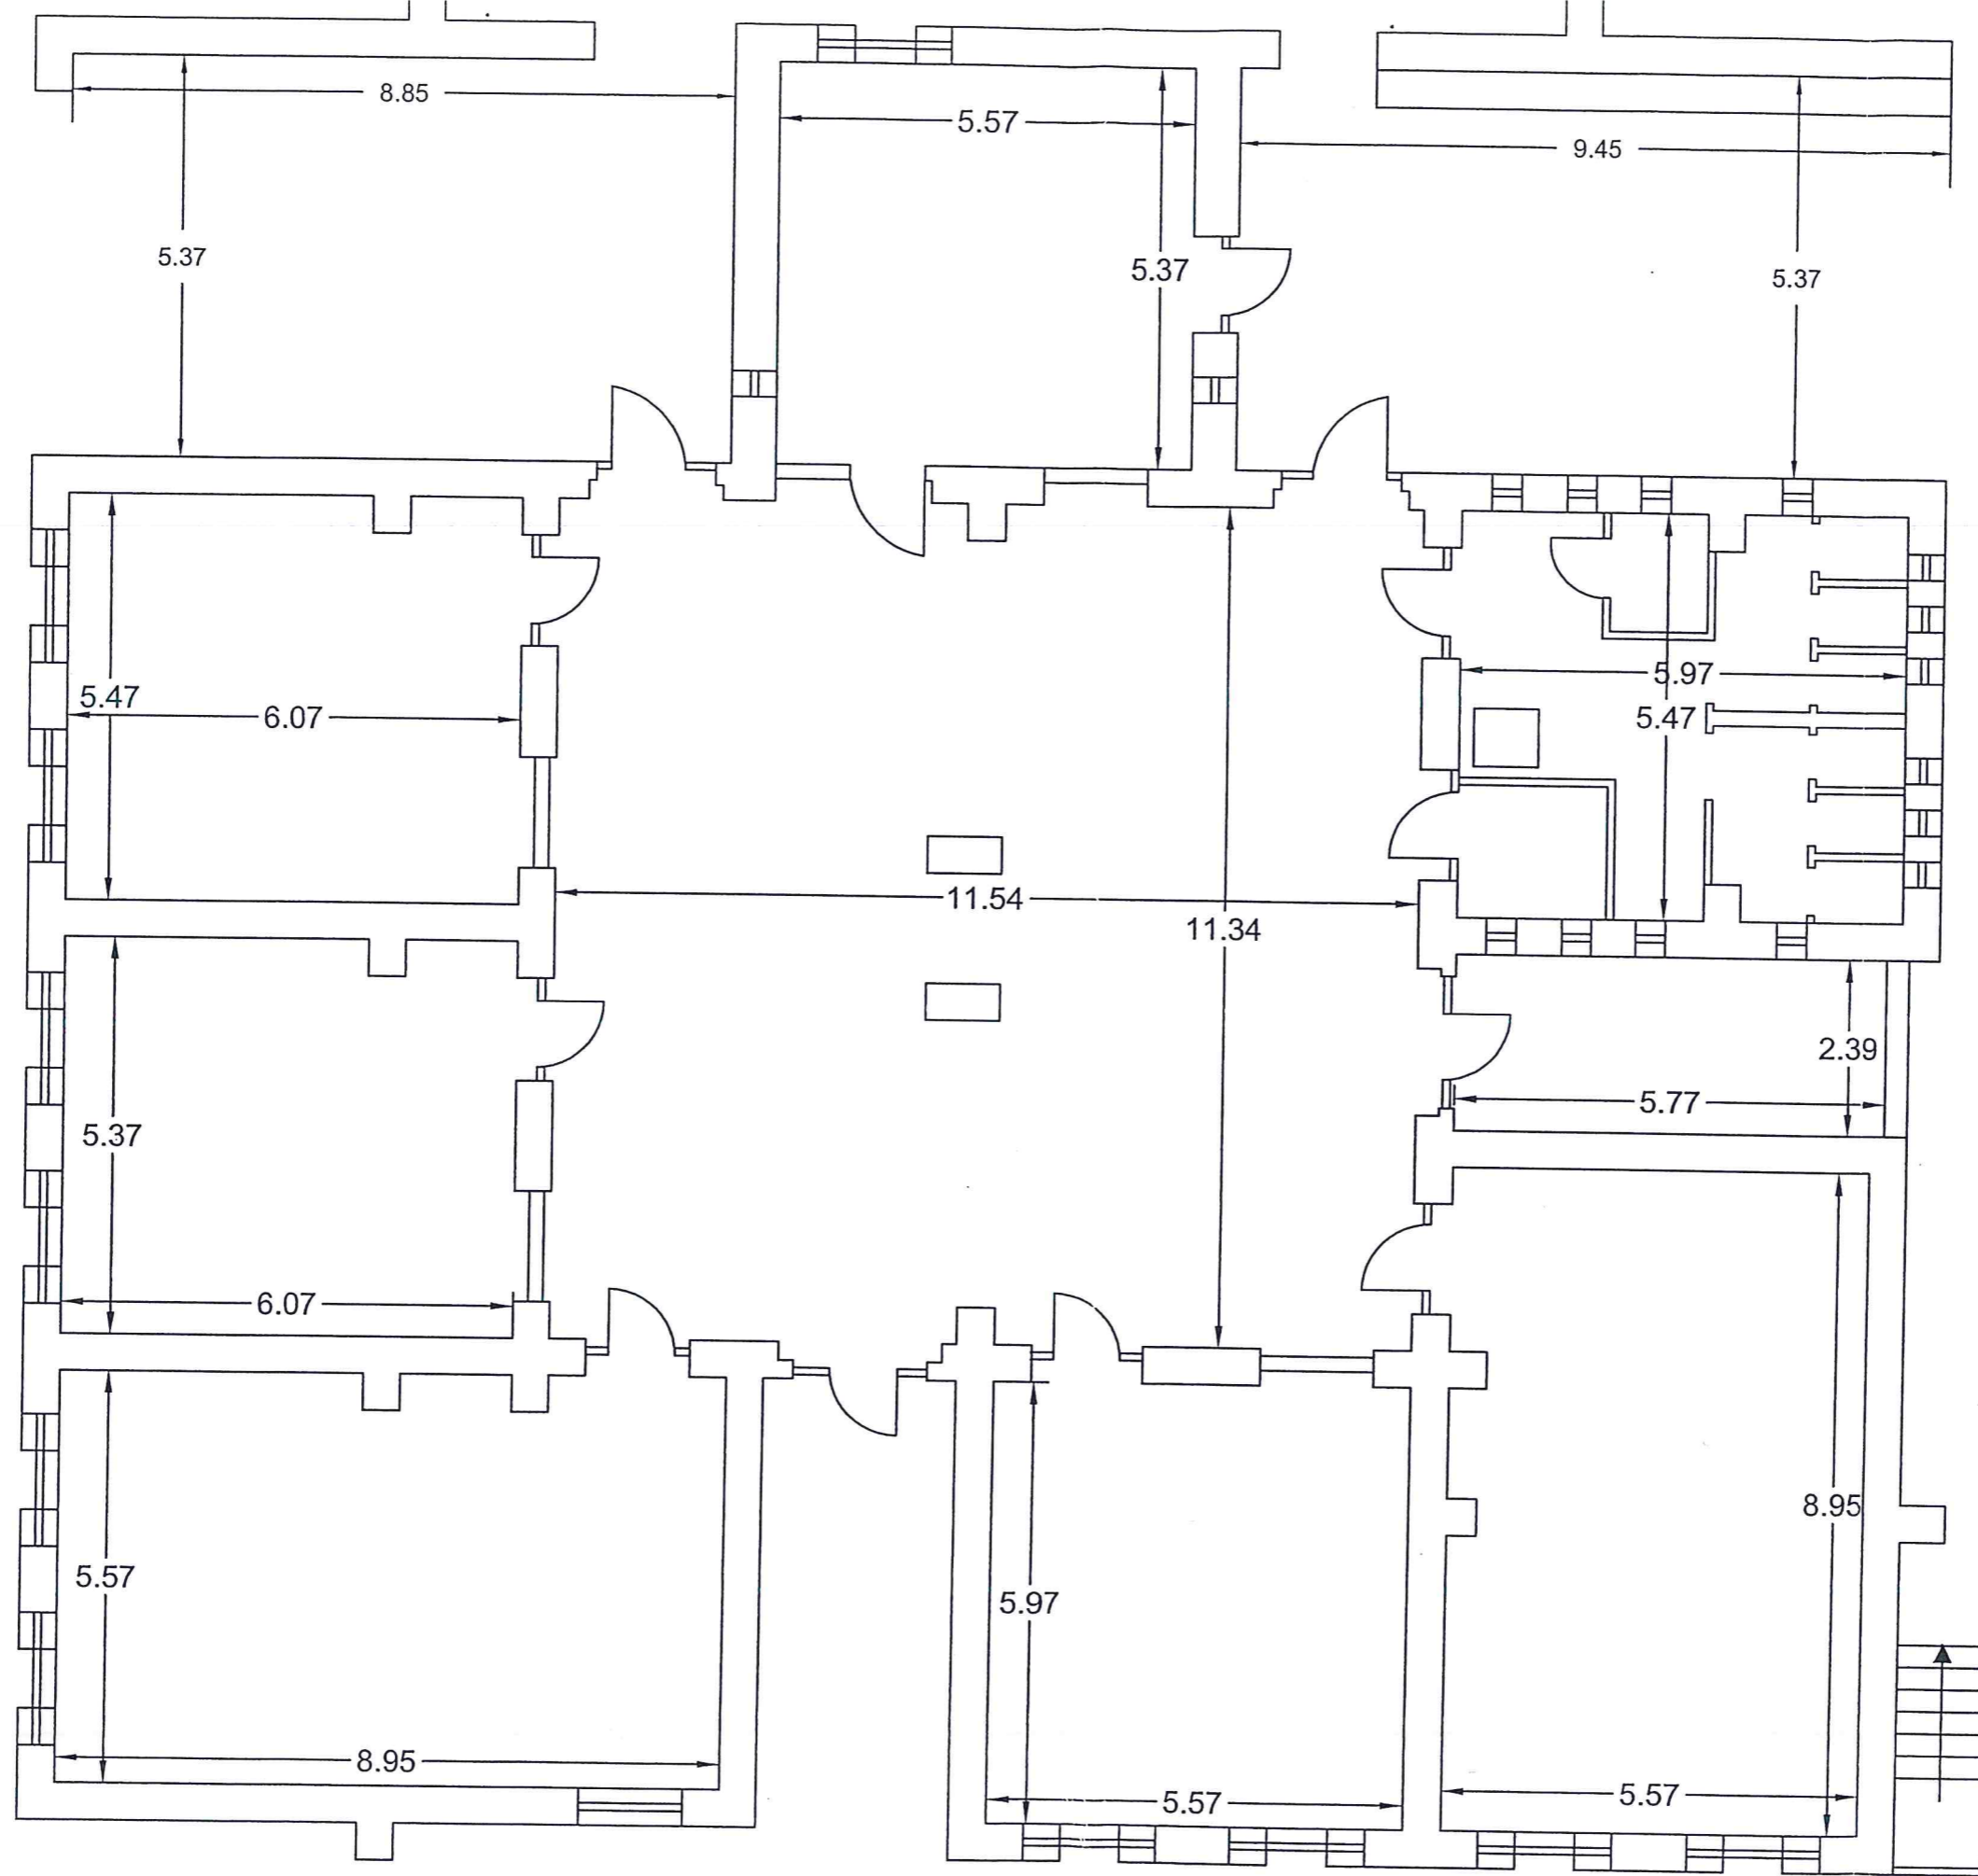
1. ESTRATTO DI MAPPA CATASTALE scala 1:2000
2. VISURA CATASTALE
3. PIANTE PIANO TERRENO scala 1:100
4. FOTOGRAFIE

Il piano terra dell'immobile, come detto, di forma rettangolare, presenta dimensioni di circa m. 25,56 di lunghezza per una larghezza di m.25,00 circa.

Al piano terreno sono presenti n. 6 locali ex aule scolastiche, oltre a servizi igienici, l'ingresso/atricio ed accessori. La copertura dell'immobile è a terrazzo non praticabile.
