## VALUTAZIONE TECNICO – ESTIMATIVA

**VIA BORGO S. DOMENICO  
COMUNE DI ISOLA DEL LIRI**

**Scopo della valutazione:** Stima immobile denominato “centro servizi” facente parte del complesso “Ex Boimond”

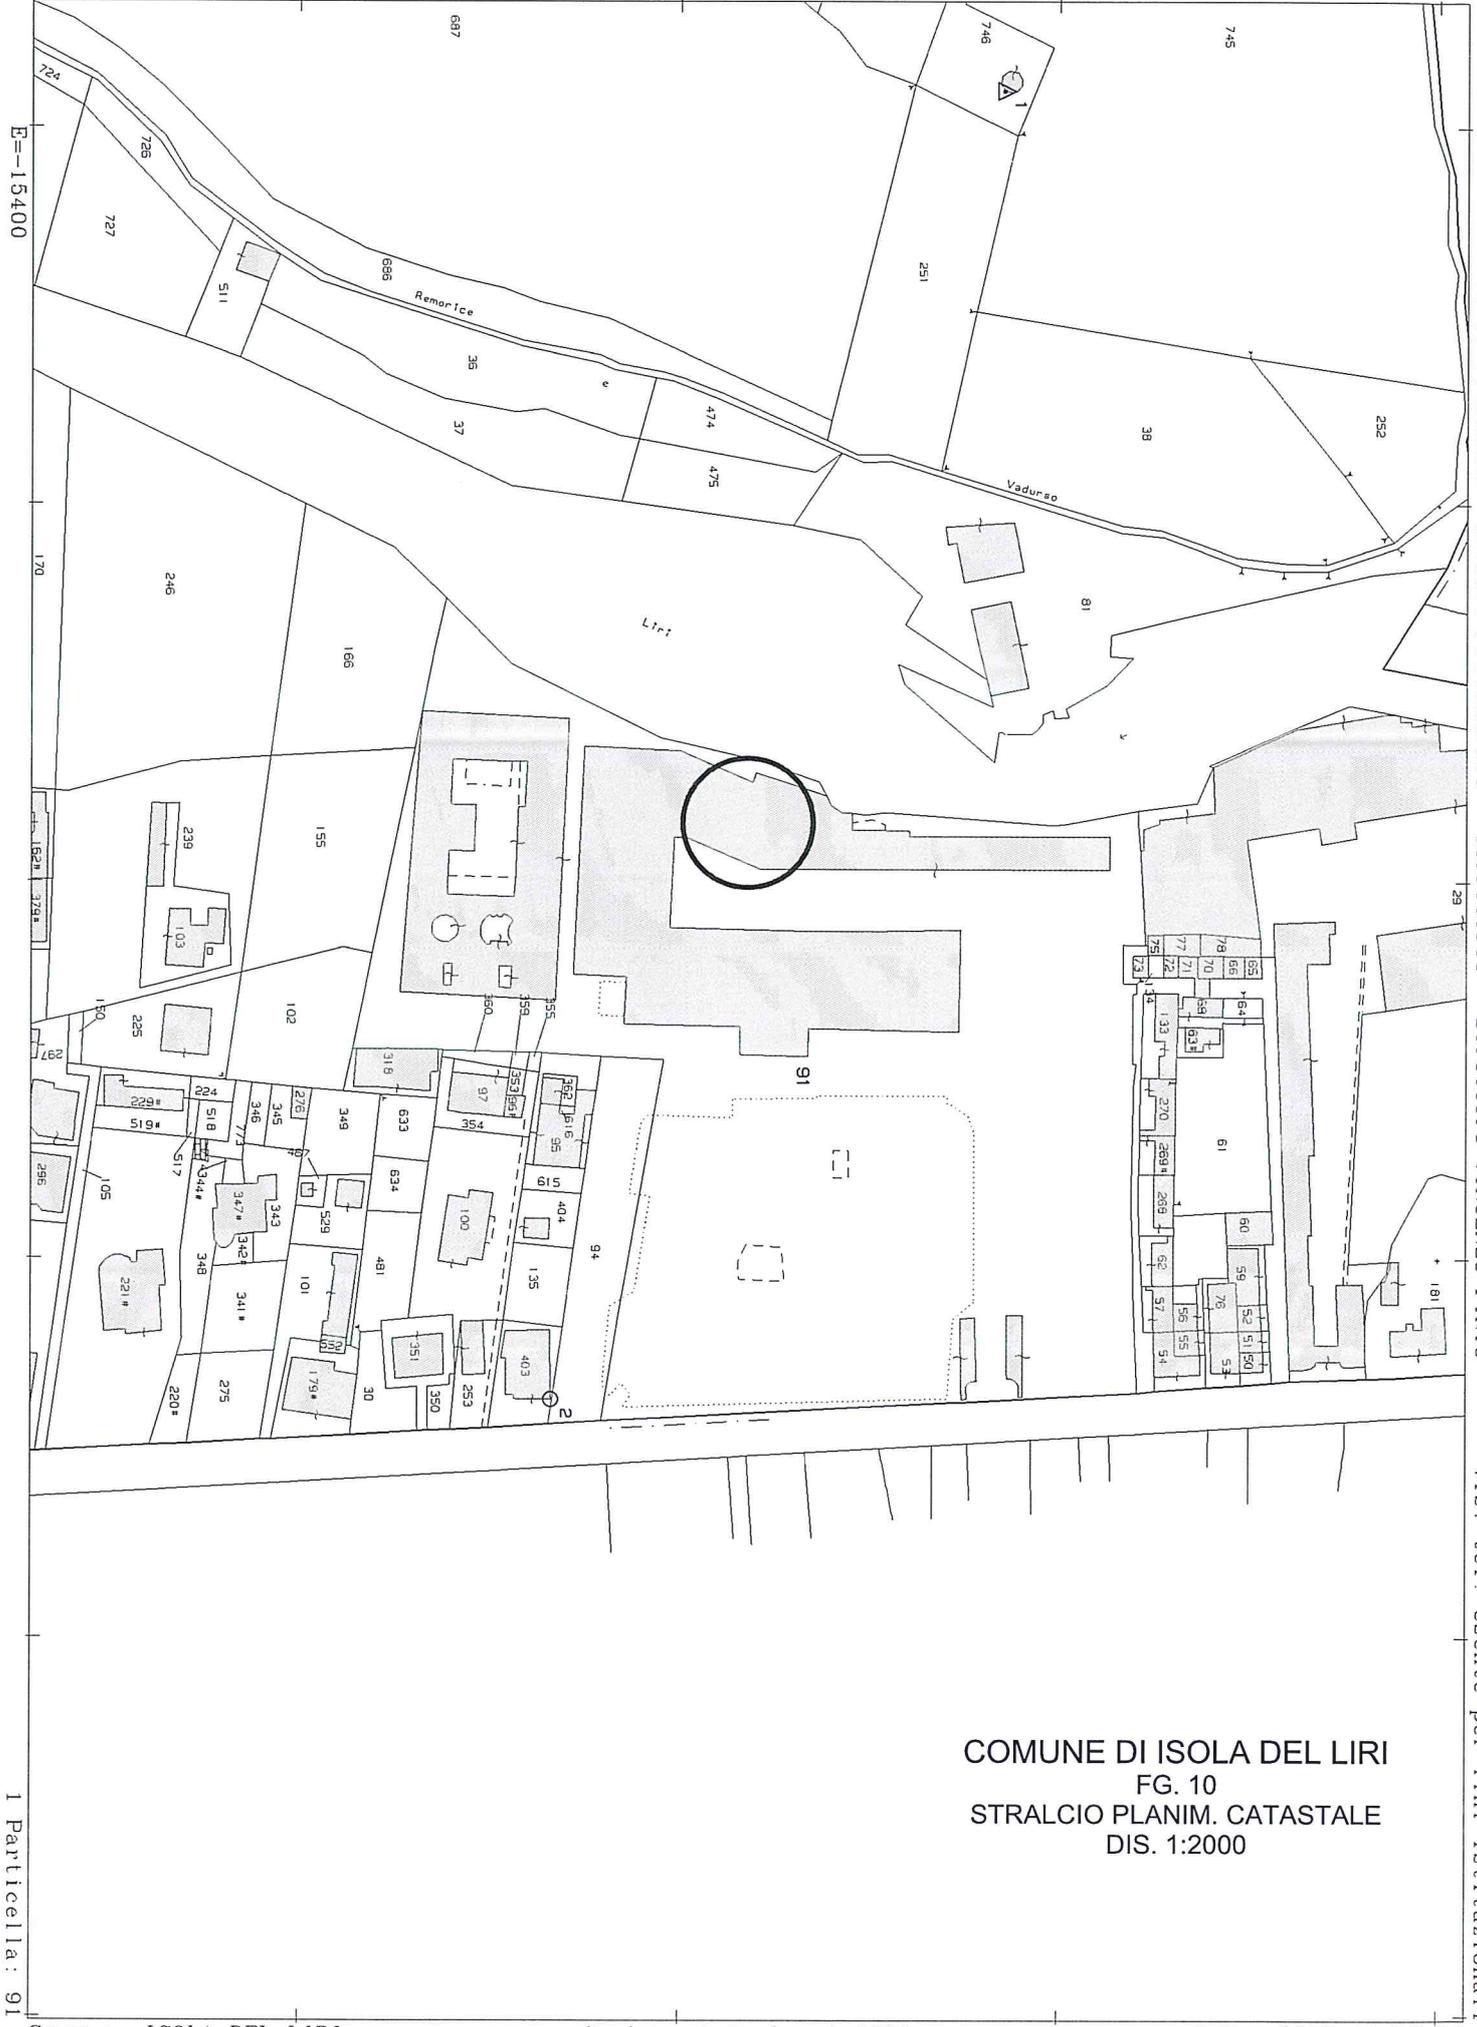
COMUNE DI ISOLA DEL LIRI  
 FG. 10  
 STRALCIO PLANIM. CATASTALE  
 DIS. 1:2000

I Particella: 91
